DECRETO ALCALDICIO NUM.070 / (Sección "B")

INFORME TÉCNICO “MANTENCIÓN AEROGENERADORES BAHIA AZUL”

Cerro Sombrero, 25 de febrero de 2025.

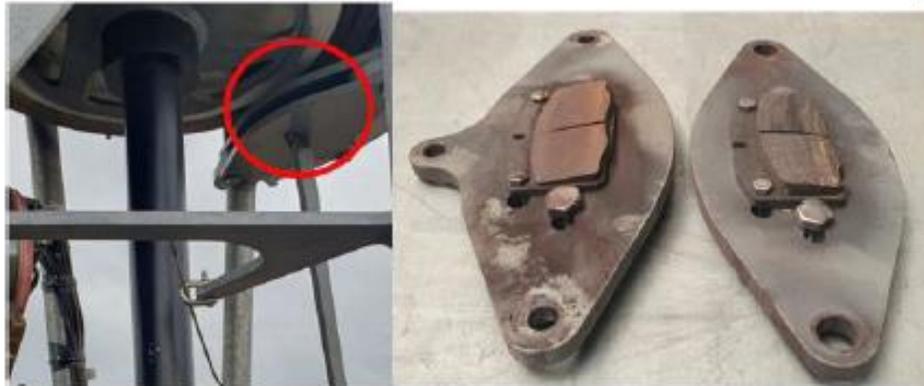
Imágenes del informe de avance N°2, de la UTP adjudicada

- Sistema de Frenado de emergencia: El sistema de frenado de emergencia del aerogenerador N°1 se encontró dañado debido al desgaste de las dos pastillas de freno. Además, se detectó que la piola de accionamiento estaba cortada, lo que impedía su funcionamiento. Ambas pastillas deberán ser reemplazadas, así como la piola de accionamiento, lo que permitirá restaurar la operatividad del freno de emergencia. La reparación de este componente es crucial para garantizar los estándares de seguridad del aerogenerador, así como para poder realizar las labores de mantenimiento y las maniobras correspondientes (ascensos y descensos) en la torre del aerogenerador. Es esencial activar este freno durante las maniobras de ascenso, especialmente cuando se requiera volver a poner en marcha el generador

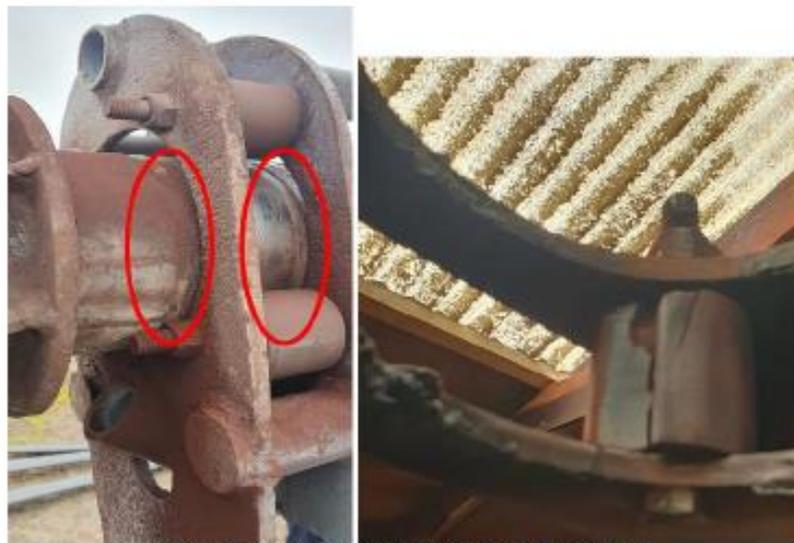
Imágenes del informe de avance N°2, de la UTP adjudicada

- **Soporte de guiñada:** el soporte de guiñada presenta daños significativos debido al desgaste por roce metálico directo y prolongado con el eje de guiñada, se informa que este roce fue causado por la falta de mantenimiento de los rodillos de goma, cuya función es evitar el contacto entre los metales del eje y el soporte. Resultando en un daño que amplió el orificio metálico donde trabaja el rodillo de guiñada y desgastó el perno y la tuerca de acero inoxidable. La reparación de este componente es esencial para poder montar los rodillos de goma, evitando el daño permanente en la torre y el sistema de orientación.

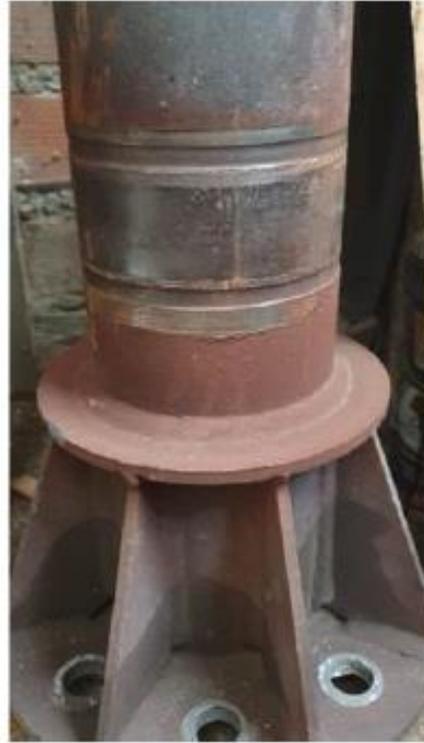
Imágenes del informe de avance N°2, de la UTP adjudicada

- **Desgaste eje pivote guiñada:** Según lo señalado anteriormente, se recalca que el eje pivote es la pieza que soporta todo el peso del aerogenerador, conectándolo con la torre y permitiendo que se oriente hacia el viento. Esta pieza sufrió un desgaste considerable debido a la falta de mantenimiento de los rodillos de goma. Esto provocó que el marco de los soportes de los rodillos rozara metal con metal, causando canales

profundos en el metal del eje. Se informa además la gravedad de este daño ya que, de no haberse detectado a tiempo, podría haber provocado la rotura del eje y la caída total del aerogenerador.

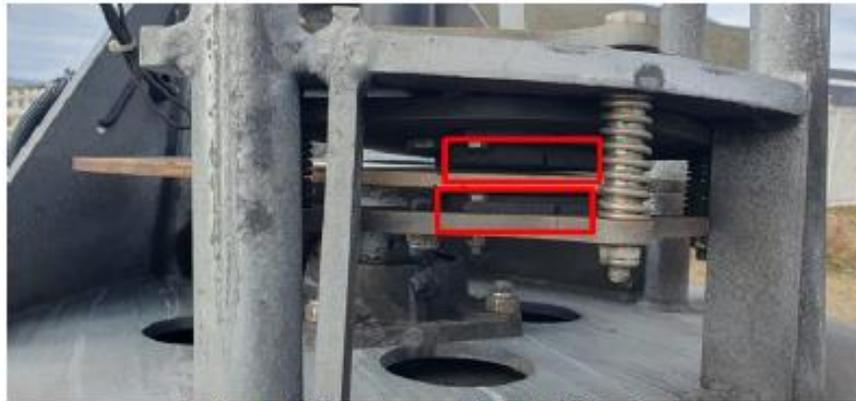
Imágenes del informe de avance N°1, de la UTP adjudicada

- **Sistema de Frenado de emergencia:** Al igual que el Aerogenerador N°1, se informa el daño de este componente debido al desgaste de las dos pastillas de freno, presumiendo que fue causado por accionamiento prolongado o por vibraciones anómalas derivadas de otras fallas. Además, fue informado que la piola de accionamiento estaba soldada y no podía funcionar debido a un cortocircuito en la góndola. Ambas pastillas presentan un desgaste deformado, por lo que deberán ser reemplazadas junto con la piola de accionamiento para restaurar la operatividad del freno de emergencia. La reparación de este componente es crucial para mantener los estándares de seguridad del aerogenerador y permitir las labores de mantenimiento en la torre. En este caso, el aerogenerador pudo bajarse con relativa seguridad, ya que estaba sujeto con cuerda, lo que evitó que comenzara a girar durante el descenso. Sin embargo, es esencial activar este freno durante las maniobras de ascenso, especialmente cuando se requiera volver a poner en marcha el generador.

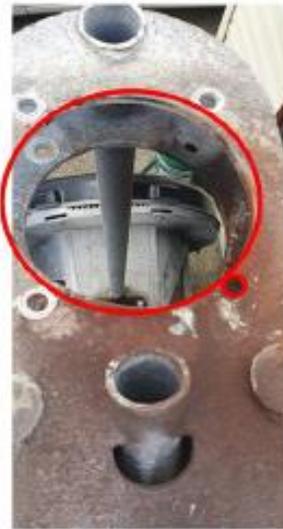
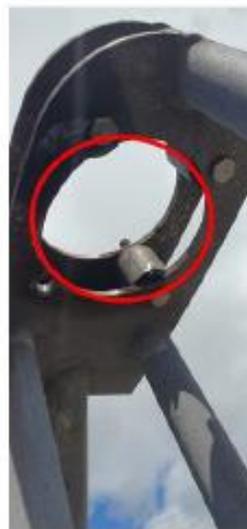
Imágenes del informe de avance N°1, de la UTP adjudicada

- **Soporte de guiñada:** Al igual que el aerogenerador N°1, se reposta que el soporte de guiñada se encontró con daños importantes por desgaste debido al roce directo y prolongado con el eje de guiñada, esto es causado por el desgaste y la falta de mantenimiento de los rodillos de goma, cuya función es evitar el contacto entre los metales del eje y el soporte. El daño resultante amplió el orificio metálico donde trabaja el rodillo de guiñada (agujero desbocado) y desgastó el hilo del perno y la tuerca de acero inoxidable.

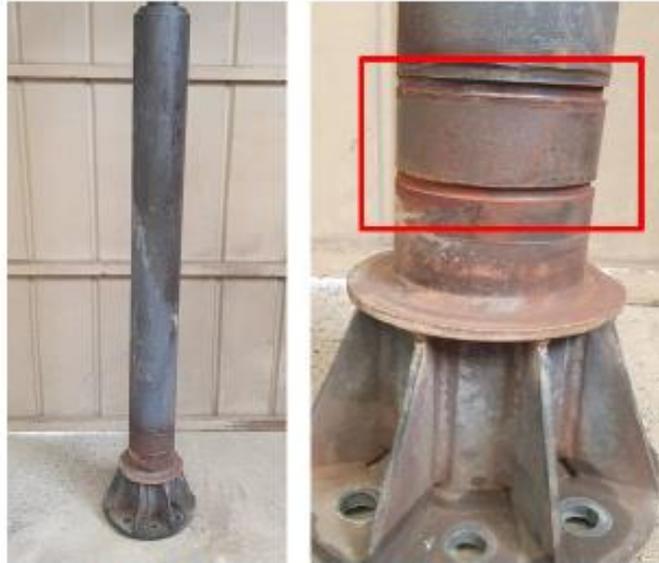
Imágenes del informe de avance N°1, de la UTP adjudicada

- **Desgaste eje pivote guiñada:** El eje pivote es la pieza que sostiene todo el peso del aerogenerador, conectándolo con la torre y permitiendo que se oriente hacia el viento. Como se observa en la imagen, esta pieza sufrió un desgaste considerable debido a la falta de mantenimiento de los rodillos de goma, lo que provocó que el marco de los soportes de estos rodillos rozara metal con metal, formando canales profundos en el metal del eje. Este daño es grave, ya que, de no haberse detectado a tiempo, podría haber provocado la ruptura del eje y la caída total del aerogenerador.

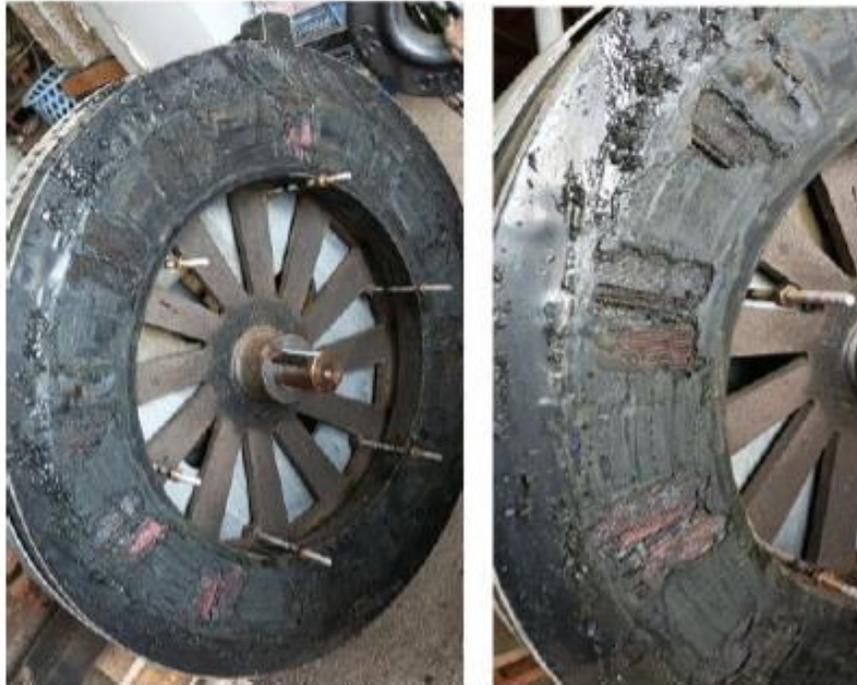
Imágenes del informe de avance N°1, de la UTP adjudicada

- **Kit de bobinas estator:** Antes de desarmar el generador eléctrico del aerogenerador, se realizaron mediciones de las bobinas en el taller, detectando que estaban quemadas debido a un cortocircuito que generó altas temperaturas y quemó la aislación eléctrica de las espiras de alambre. Este cortocircuito interno fue confirmado al desmontar el kit de bobinas del estator, el cual mostró daños irreparables. En las imágenes se observa que el calor derritió la protección de resina de las bobinas, dejándolas expuestas y evidenciando el daño. Es probable que la falla en las bobinas haya sido causada por un cortocircuito en los anillos rozantes, originado por el desplazamiento de los carbones con respecto a los anillos. Este problema pudo haber sido resultado de un fallo en los rodillos de goma, lo que provocó el cortocircuito entre las bobinas, dañando tanto las bobinas como los anillos rozantes y el sistema de carbones.
